Rapport
Recherche de fuites

N°5735 du 04/11/2025

Recherche de fuite non destructive sur les réseaux techniques de la piscine.

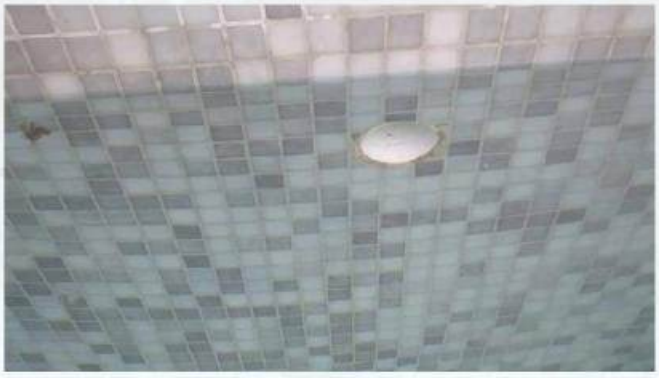
Lors de la mise sous pression d'eau du réseau du skimmer, aucune fuite n'a été constatée.

Mise sous pression d'eau skimmer

Aucune fuite observée

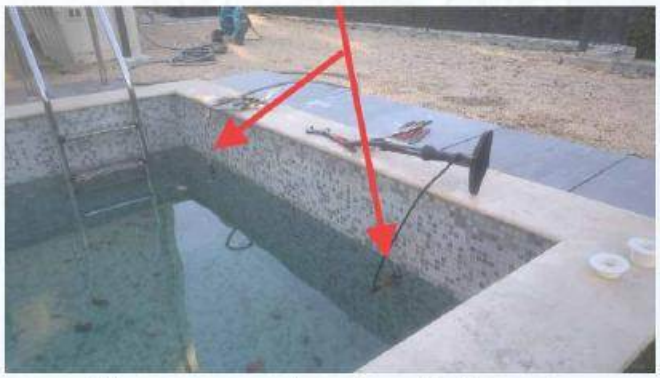
Lors d'un contrôle visuel, aucune anomalie n'a été constatée sur le scellement des refoulements.

Démontage des buses de refoulement

Aucune anomalie sur les scellements
