Rapport

Nos réfs : 08214 - 21/10/2026

SOS FUITE D'EAU
Recherche de fuite non destructive
ENERGIA

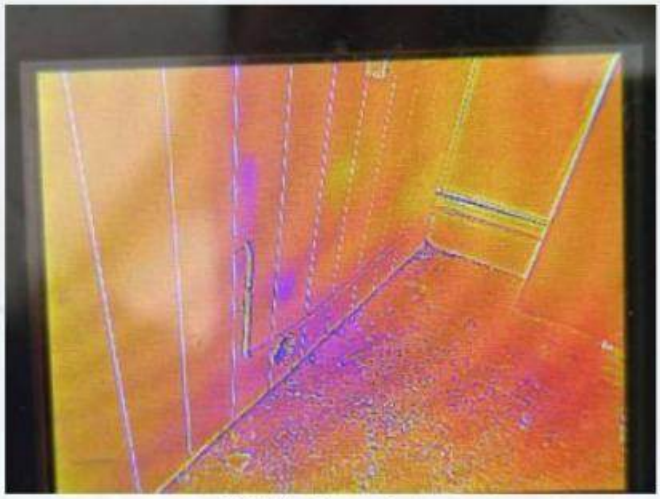
Constatation 2 - Dans le garage :

Traces d'humidité sur le sol du garage, en mitoyenneté des façades de la maison, à proximité du robinet d'alimentation.

Visuel du désordre

Cliché thermique
