Rapport

PISCINE

Nos réfs : 07487 - 03/07/2026

SOS FUITE D'EAU
Recherche de fuite non destructive
ENERGIA
0 805 38 10 10 Service & appel gratuits

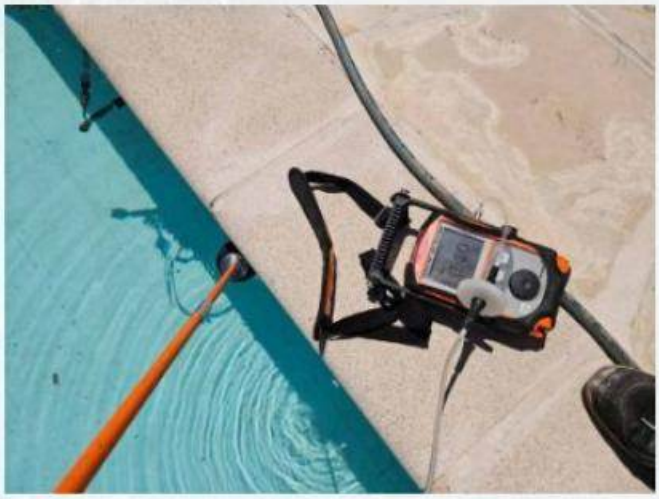
Mise sous-pression

Une mise sous-pression du réseau des refoulements a été effectuée, révélant une baisse de pression indiquant la présence d'une fuite sur ce réseau.

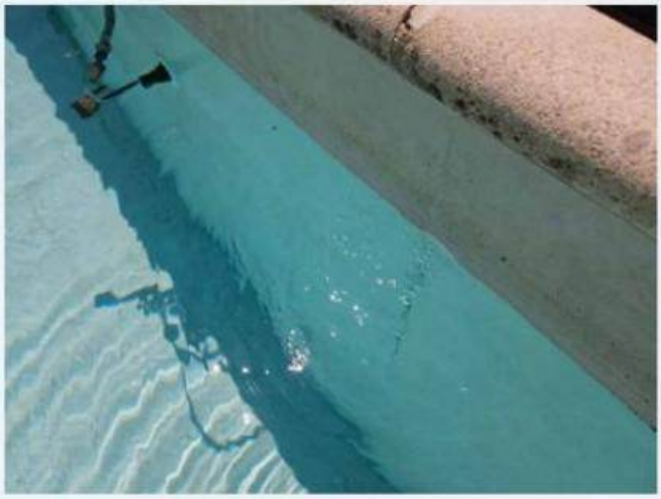
Injection du gaz traceur

Une injection de gaz traceur (azote hydrogéné) a été réalisée dans le réseau des refoulements, ce qui a permis de détecter et de visualiser une importante émanation de gaz à travers la paroi dans la piscine.

Émanation de gaz détectée : 0,10% de PPM

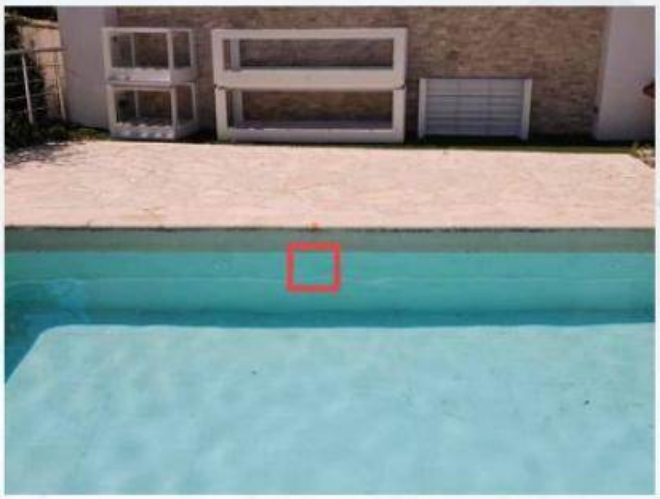
Localisation de la fuite

Fuite encastrée sur le réseau des refoulements localisée dans une paroi de la piscine.
