# Rapport
## Recherche de fuites
### Recherche de fuites

N°03253 du 16/12/2024

SOS FUITE D'EAU
Recherche de fuite non destructive
ENERGIA

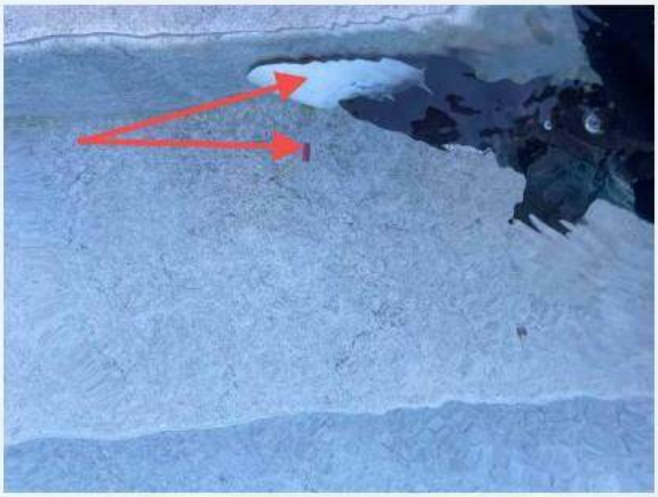
Piscine

Le niveau d'eau dans la piscine baisse et se stabilise entre les skimmers et les luminaires.

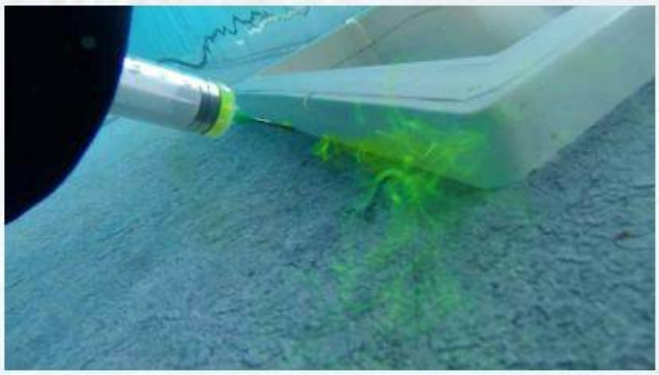
Une vérification de l'étanchéité a été effectuée autour de tous les skimmers à l'aide d'une seringue contenant de la fluorescéine, et aucune fuite n'a été détectée lors de l'intervention.

Test d'étanchéité au niveau des skimmers

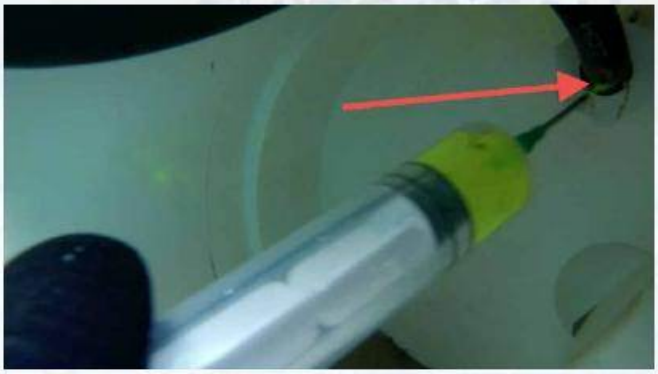
Un test de dépression (sous cloche) a été effectué sur l'ensemble des luminaires et une fuite a été détectée sur l'un d'entre eux.

Test de l'étanchéité des luminaires et fuite détectée (aspiration du piston)

L'étanchéité du luminaire fuyard a été testée de manière approfondie à l'aide d'une seringue contenant de la fluorescéine, révélant une anomalie significative au niveau du presse-étoupe.

Il est recommandé de faire intervenir un pisciniste pour faire la réparation nécessaire.
