Rapport

PISCINE

Nos réfs : 07490 - 02/07/2026

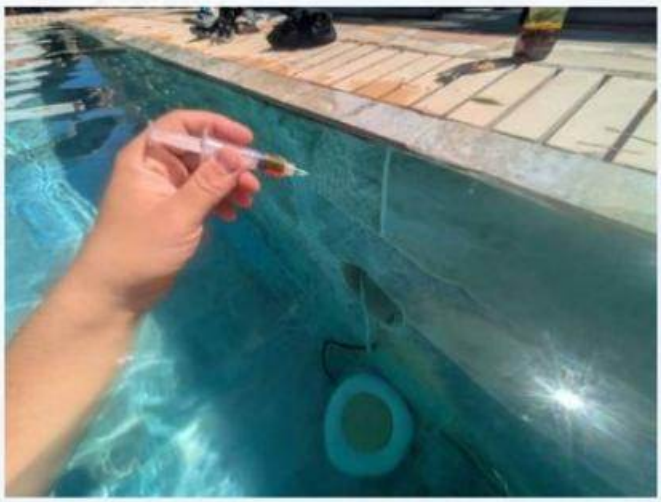
Mise sous pression

Lors de la mise sous pression du réseau de la bonde de fond, aucune baisse de pression n'a été constatée, signifiant l'absence de fuite sur ce réseau.

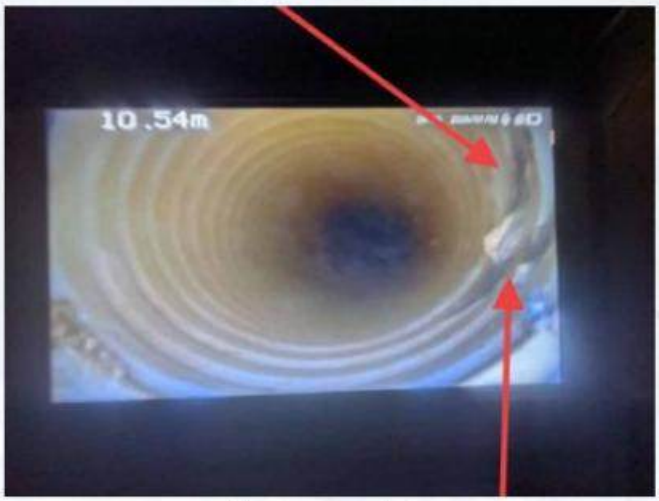
Réseau des quatre refoulements

Une mise sous pression du réseau des quatre refoulements a été effectuée à partir du local technique, révélant une baisse de pression indiquant la présence d'une fuite sur ce réseau.

Le réseau alimentant les quatre refoulements transite dans la dalle en béton sous la piscine.
Au vu de ces informations, nous n'avons pas réalisé l'injection de gaz dans le réseau.

Il est nécessaire de faire intervenir un pisciniste.
