Rapport
Recherche de fuites
PISCINE

N°5888 du 30/01/2026

SOS FUITE D'EAU
Recherche de fuite non destructive
ENERGIA

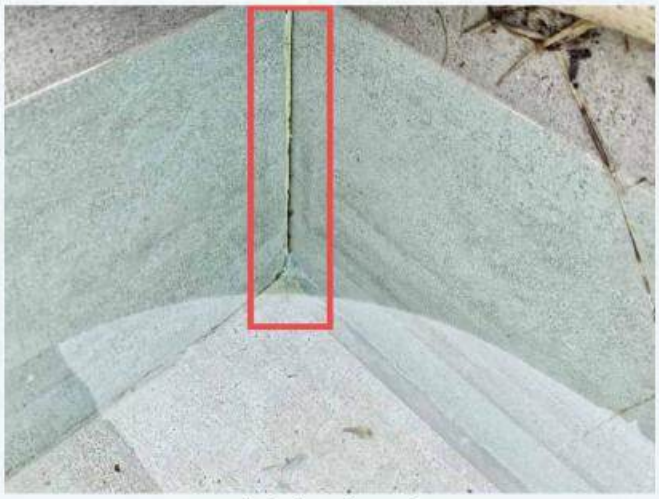
La baisse quotidienne du niveau d'eau dans la piscine est attribuable à quatre anomalies d'étanchéité dans la piscine localisées au niveau d'un scellement d'un sk et au niveau de trois fissures sur les parois.

Vue rapprochée de l'anomalie au niveau du sk

Il est recommandé de faire intervenir un maçon pour effectuer les travaux de réparation nécessaires.
Il est conseillé de refaire intégralement l'étanchéité dans la piscine.
