Rapport

PISCINE

Nos réfs : 08201 - 08/10/2026

SOS FUITE D'EAU
Recherche de fuite non destructive
ENERGIA

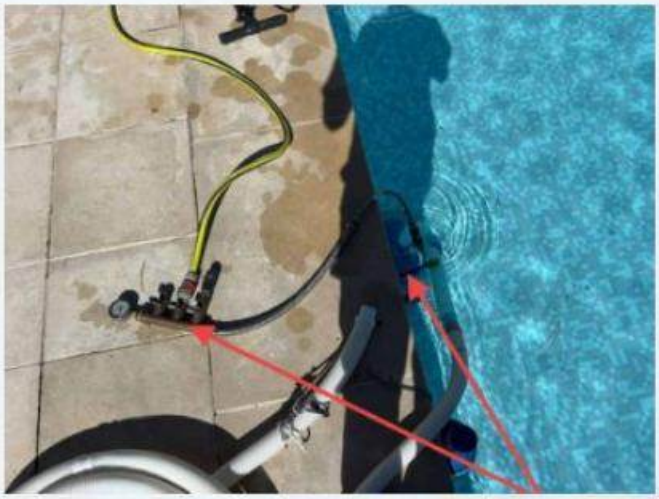
Une diminution quotidienne du niveau de l'eau a été constatée.

Vue sur la piscine

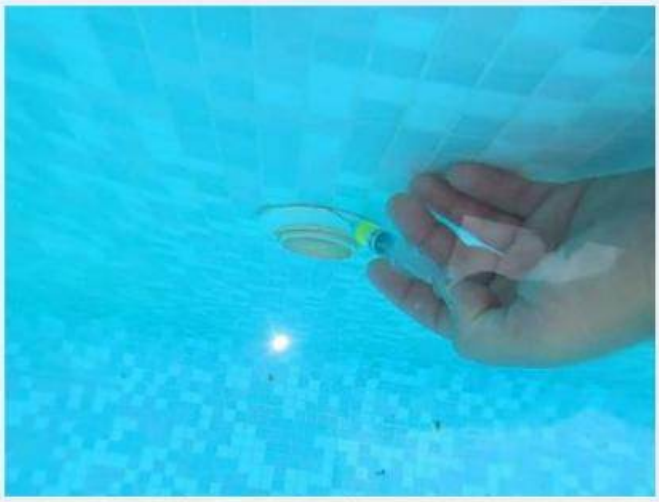
Mise sous pression

Lors de la mise sous pression du réseau de la bonde de fond, aucune baisse de pression n'a été constatée, signifiant l'absence de fuite sur ce réseau.
